# 本社敷地を活用した グリーンインフラ創出の取組

## 地域課題解決に寄与する雨庭を整備

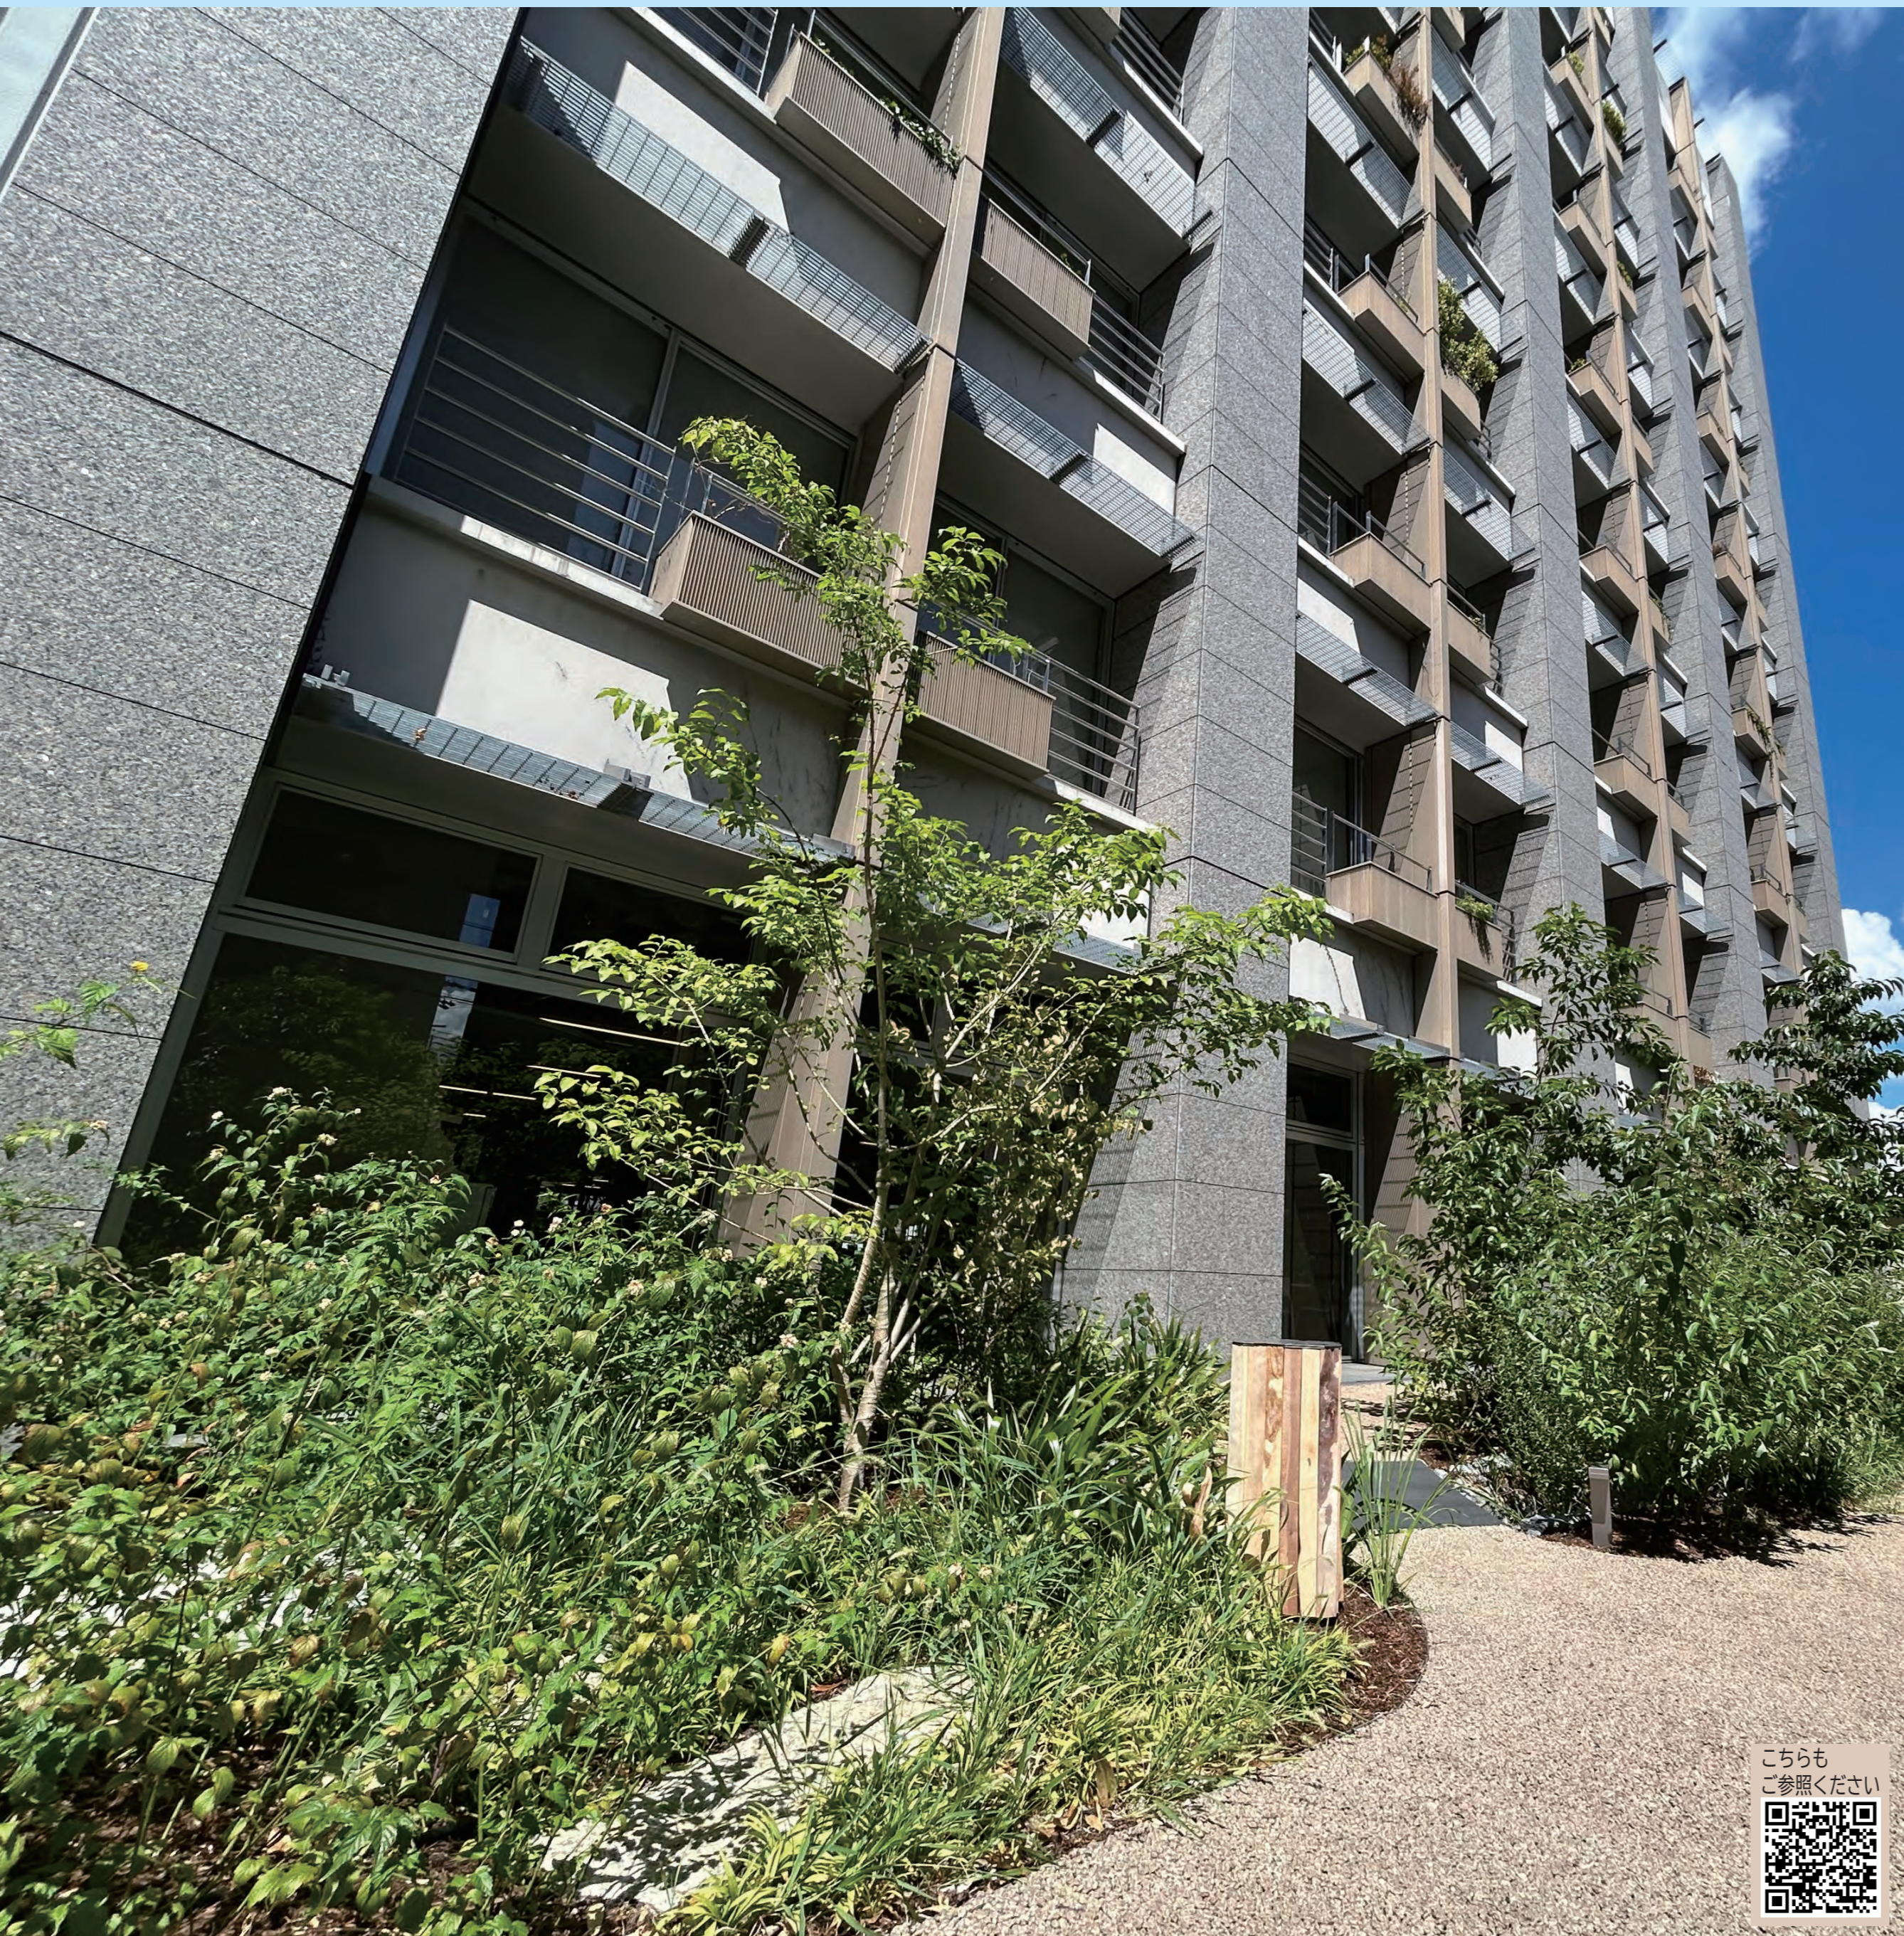
CFK本社は内水氾濫時の浸水想定区域に位置することから、敷地内に豪雨時の下水道負荷軽減に役立つ雨庭を整備しました。

隣接する保育所の通園時など地域の方にもご利用いただくことを想定し、通路を設けています。

以前は目隠し目的の植栽でしたが、多様な在来種を用いた緑化を施し、緑が少ない地域の生物多様性の向上にも貢献しています。

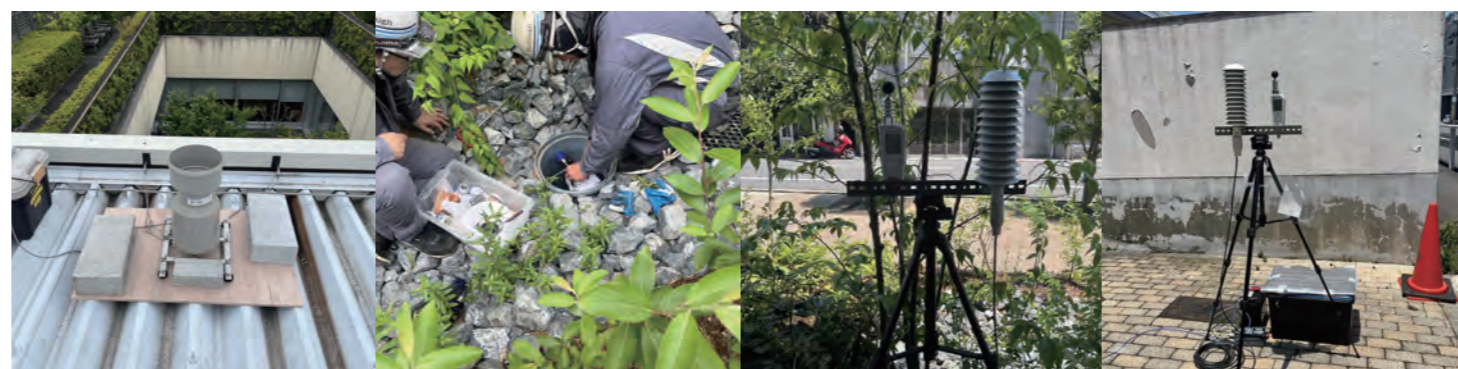
屋上に雨量計を設置し、下水道へ排出される雨量と比較することで、雨水貯留浸透効果を計測しています。

また、植栽の中と外において温度やWBGT、表面温度等を計測することで、暑熱緩和効果を計測しています。

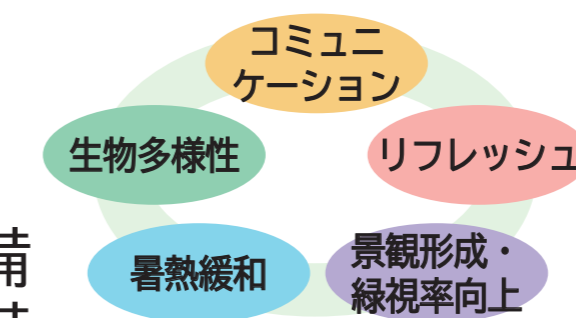
CFK本社は屋上・中庭・壁面も緑化しており、現在これらもリニューアル中です。

- ・屋上 … 社員がリフレッシュできる眺望カウンターや木陰ベンチ、菜園等を整備
- ・中庭 … 生物多様性に配慮し、水盤を設けて在来種を植栽したビオトープを整備
- ・東壁面 … 雨庭につながる東壁面は、在来種を中心とした中低木と草本の植栽
- ・西壁面 … 正面玄関側の西壁面は、色とりどりの花が咲く下垂するタイプの植栽

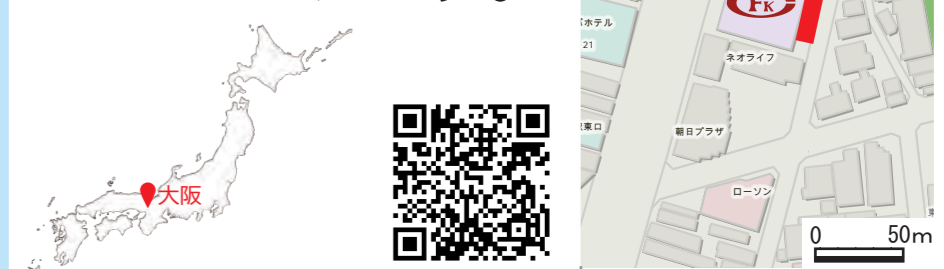
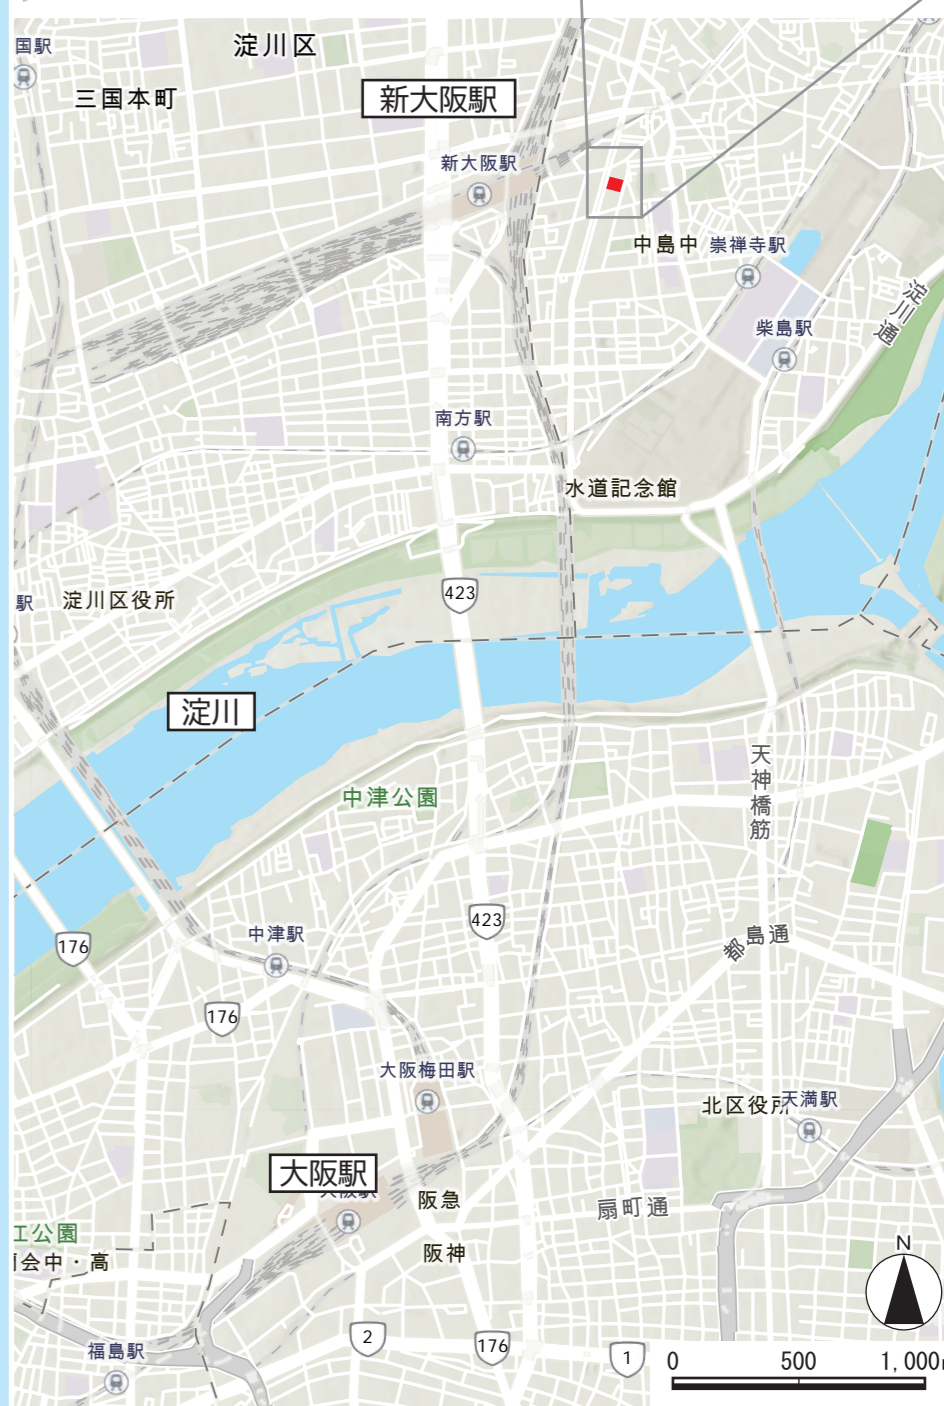
## CFK雨庭の位置

ご自由にご見学いただけます。
